### **ИССЛЕДОВАНИЯ ПРИЧИН И ОПИСАНИЕ ОТКАЗОВ ТОПЛИВНЫХ НАСОСОВ УТН-5**

*О.Н. Филимонова, аспирантка, Д.В. Варнаков, студент*

Топливные насосы серии УТН устанавливаются на дизелях Д-144, Д-240, Д-241, СМД-14, СМД-18, Д-65Н, Д-65М, которые применяются на большинстве марок сельскохозяйственных тракторов.

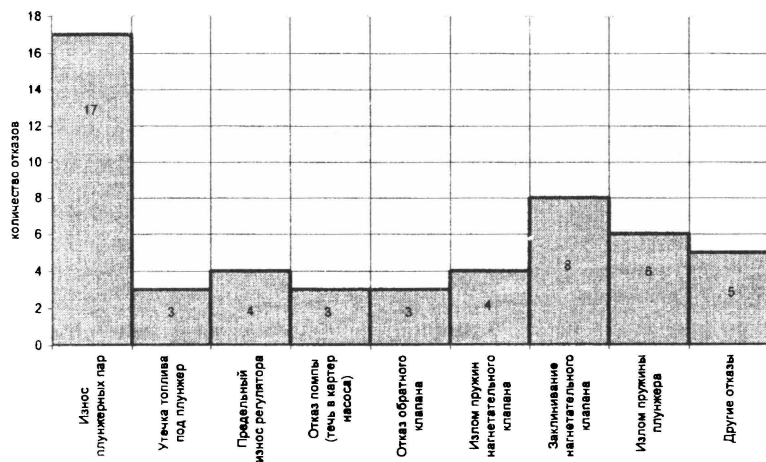
**Рисунок 1. Гистограмма количественного распределения отказов ТН УТН-5.**

По результатам исследования были определены характерные отказы ТН УТН-5, а также выявлены причины, их вызывающие. В рис.1 представлена гистограмма количественного распределения отказов ТН УТН-5.

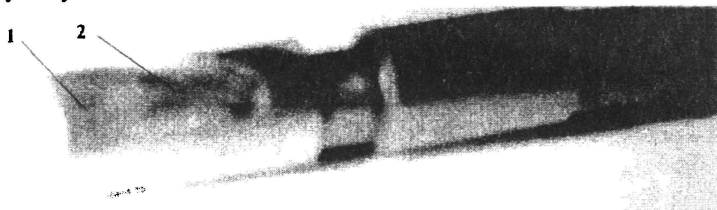
**Рисунок 2. Изношенная плунжерная пара ТН УТН-5.**

Самым распространенным видом отказа ТН УТН-5 является износ плунжерной пары, который вызывает заклинивание плунжера. В случае износа плунжерных пар затрудняется запуск двигателя, так как при малом числе оборотов коленчатого вала большая часть отмеренного плунжером топлива вытекает в зазор пары и резко ухудшается качество распыливания топлива. Плунжер изнашивается в основном в области голов-

ки плунжера, особенно на участке в верхней его части, расположенном против впускного окна гильзы (рис.2). Изношенный участок покрывается продольными рисками, приобретает матовый оттенок. У гильзы изнашивается внутренняя поверхность, примыкающая к впускному и перепускному окну.

- 1 – зона наибольшего износа против впускного окна гильзы;  
2 – зона винтовой кромки.

Причиной зависания плунжера в гильзе может быть неверная установка гильзы в корпусе насоса или плохая фильтрация топлива, наличие в ней воды или грязи.

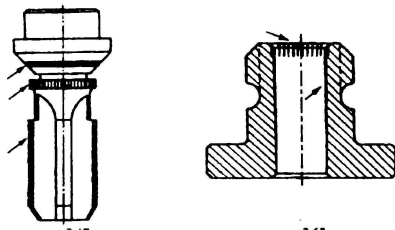
**Рисунок 3. Износы клапанной пары ТН УТН-5.**

Зависание нагнетательного клапана может произойти вследствие попадания механических примесей топлива под его конус или в зазор направляющих поверхностей. Зависание клапана в нижнем положении можно установить по возрастающим гидравлическим ударам в нагнетающей полости плунжерной пары. У нагнетательного клапана износ в основном наблюдается на поверхности запорного конуса и разгрузочного пояса, у гнезда клапана изнашиваются запорная фаска и направляющее отверстие (рис.3).

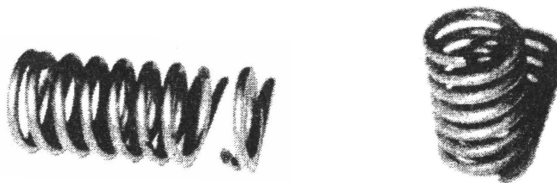
**Рисунок 4. Излом пружины плунжера и главной пружины помпы УТН-5.**

Излом пружин плунжеров обусловленный в основном некачественной регулировкой топливного насоса ведет к большой неравномерности подачи топлива секциями насоса. Согласно техническим условиям на регулировку неравномерность подачи топлива секциями на регулировочном режиме должна быть не более 3%. Если неравномерность подачи секциями насоса увеличивается, ухудшается работа двигателя, наблюдается неустойчивая работа на заданных минимальных оборотах.

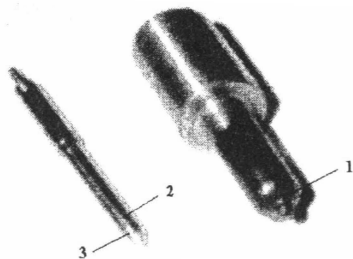
**Рисунок 5. Характерные износы форсунки.**

Среди отказов форсунок можно отметить следующие: износ уплотнительного конуса иглы корпуса распылителя, сопловых отверстий, смятие опорных поверхностей штока форсунки, уменьшение жесткости пружины, засорение сопловых отверстий, зависание иглы в корпусе распылителя. Причиной данных отказов является в 70% случаев некачественная очистка топлива, присутствие в нем механических примесей, бензина, керосина.

- 1 – нагар; 2 – область абразивно-кавитационного изнашивания;  
3 – область кавитационного изнашивания на запорном конусе.
