РЕЗУЛЬТАТЫ КОНТРОЛЯ ТЕХНОЛОГИЧЕСКОГО  
СОСТОЯНИЯ БОРОН  
THE CHECK RESULTS OF THE TECHNOLOGICAL  
STATE OF HARROWS

*Г.В.Гаранин*

*Ульяновская ГСХА*

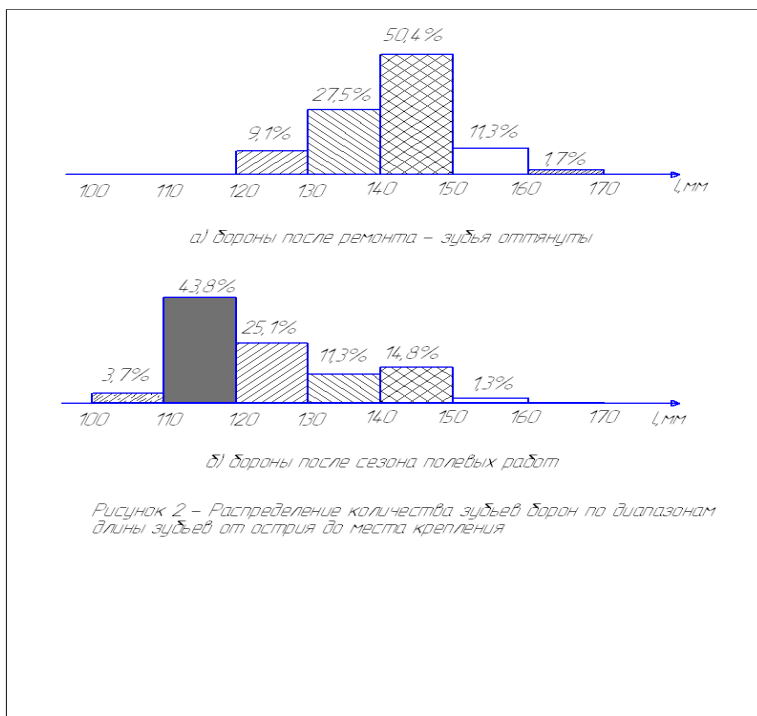
**Рис.1. Распределение количества зубьев борон по диапазонам длины зубьев от острия до места крепления**

13% зубьев имеют длину после ремонта (зубья восстановленные оттяжкой и правкой) в пределах 151...170 мм (а после всего сезона полевых работ 1,3%), 77,9% (26,1%) - 131...150 мм, 9,1% (72,6%) - менее 130 мм (рисунк 1), (длина новых зубьев 170 мм).

По нормативам же требуется превышение длиной зуба глубины об-

работки в 2...2,5 раза.

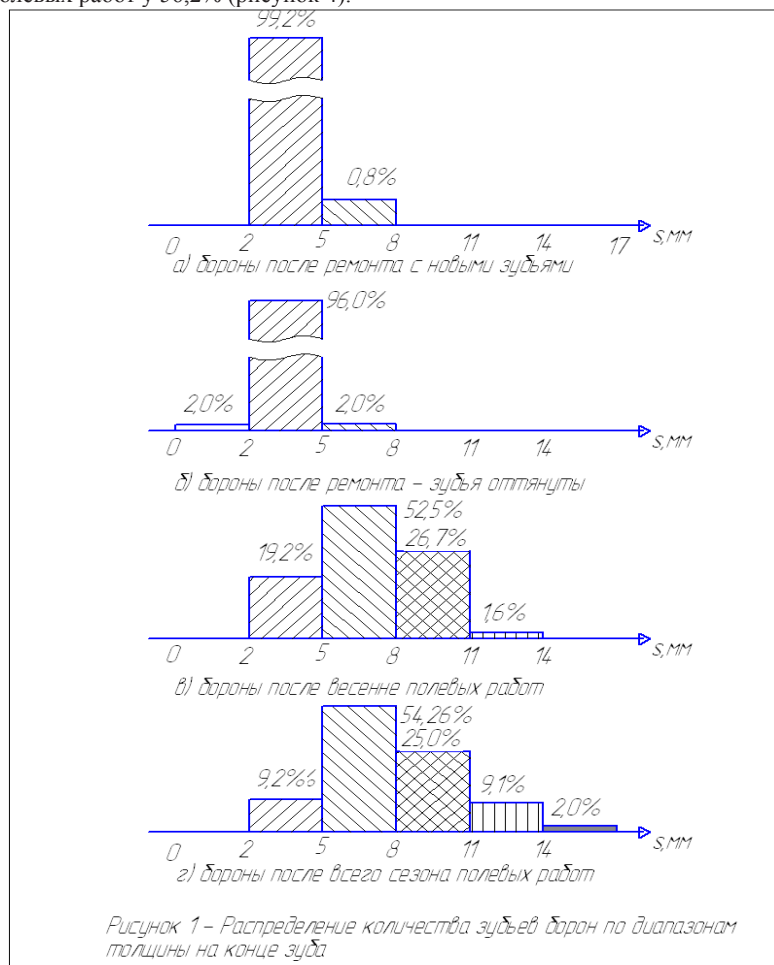
**Рис. 2. Распределение количества зубьев борон по диапазонам толщины на конце зуба**

У 99,2% борон после ремонта с установленными новыми зубьями толщина на конце зубьев соответствует требованиям; у борон после ремонта с восстановленными зубьями толщина на конце зубьев на 96% соответствует требованиям; после сезона весенне-полевых работ у 19,2% толщина на конце зубьев соответствует требованиям; после всего сезона полевых работ толщина на конце зубьев соответствует требованиям у 9,2% зубьев (рисунок 2).

Превышено нормативное значение толщины на конце у 80,8% зубьев борон после сезона весенне-полевых работ и у 90,8% зубьев после всего сезона полевых работ. Вместо требуемых 2...5 мм, толщина на конце зубьев достигает 8...11мм у 26,9% после весенне-полевых работ и даже 11...17 мм у 11,1% зубьев после всего сезона полевых работ.

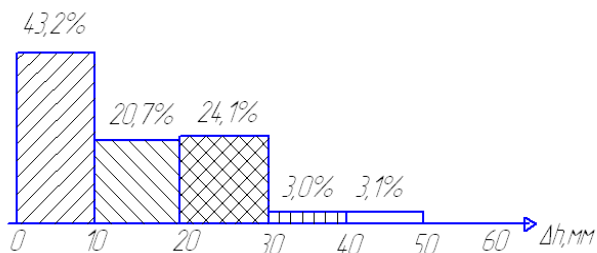
а) бороны после ремонта с новыми зубьями

У борон после ремонта (зубья новые) просветы между концами зубьев и опорной поверхностью не соответствуют требованиям у 68,5%.

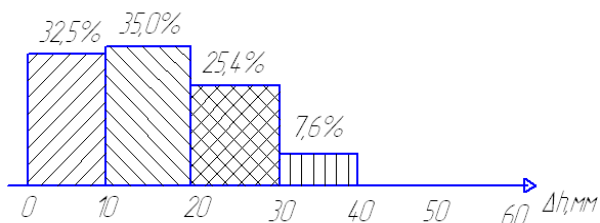
б) бороны после ремонта - зубья оттянуты

Просветы между концами зубьев и опорной поверхностью борон после ремонта (зубья восстановленные) у 43,2% в норме (0...10 мм), у 24,1% - 21...30 мм, у 12% превышают 31мм и достигают 60 мм (рисунок 3).

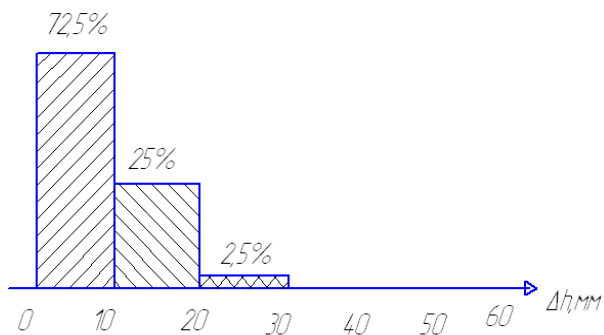
в) бороны после всего сезона полевых работ

После всего сезона полевых работ просветы между концами зубьев и опорной поверхностью уже соответствуют требованиям у 72,5%, следовательно, интенсивнее изнашиваются длинные зубья в бороне, чем короткие.

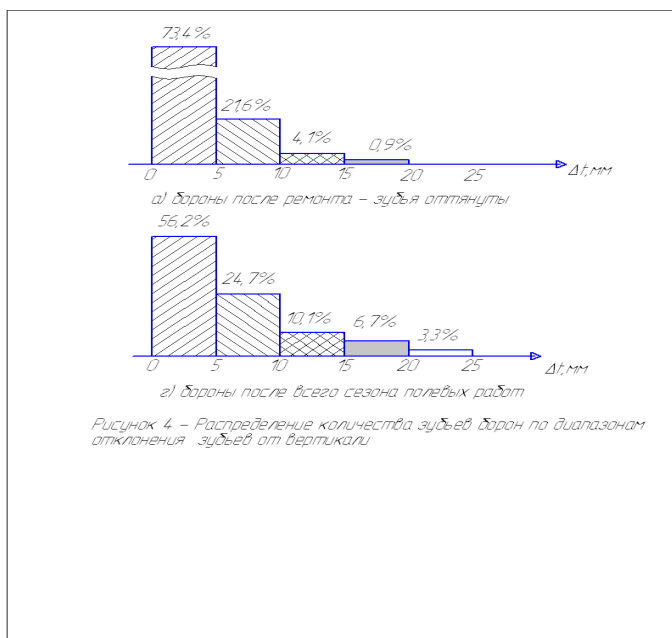
Отклонение зуба от вертикали у борон после ремонта (зубья восстановленные) соответствовало требованиям (0...5мм) у 73,4%, а после всего сезона полевых работ у 56,2% (рисунок 4).

- у борон даже после ремонта многие показатели не соответствуют требованиям;
- в процессе полевых работ эти показатели еще больше отклоняются от нормативов;
- такие бороны не обеспечивают требуемое качество полевых работ;
- необходимо улучшить качество ремонта борон, применять нормативную документацию и систему средств контроля, обучить специалистов.
