АНАЛИЗ УСЛОВИЙ ЭКСПЛУАТАЦИИ И ПРИЧИН ИЗНОСА ШАРНИРА РАМЫ ТРАКТОРА К-701 И ЕГО МОДИФИКАЦИЙ

А.В. Морозов, кандидат технических наук, доцент
ФГБОУ ВПО «Ульяновская ГСХА им. П.А. Столыпина»
Тел. 8(8422)559597, alvi.mor@mail.ru

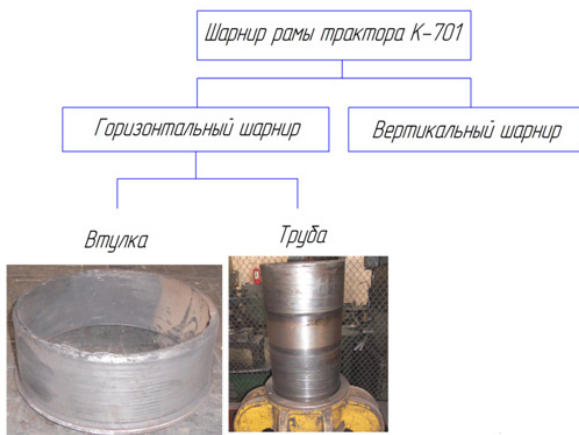
Рис. 3. – Состав шарнира рамы трактора К-701

Рама трактора состоит из двух полурам - передней и задней, соединенных между собой горизонтальным и вертикальным шарнирами (рисунок 3). Первый дает возможность перемещения полурам при движении по неровной поверхности, второй же обеспечивает «складывание» полурам в горизонтальной плоскости при повороте трактора. В результате уменьшается ширина (не нужно пространство между шинами и рамой для поворота колеса) и радиус поворота [1].

В процессе работы рама и механизмы задней навески испытывают воздействие от постоянно меняющихся по величине и направлению сил реакции сопротивления почвы на сельскохозяйственное орудие, нагрузки при колебаниях и раскачивании поднятой навесной машины, а также при транспортировке прицепов с грузом. Во время вспашки на них воздействуют силы, которые стараются развернуть трактор относительно направления движения в следствии чего изнашиваются детали вертикального и горизонтального шарниров, обеспечивающие угловое смещение полурам при поворотах, а также их взаимный поворот относительно горизонтальной оси. Суммарный износ в сопряжении может доходить до 8-10 мм.

На износ деталей горизонтального шарнира существенное влияние оказывают и постоянно попадающая в зазоры между ними абразивная пыль, грязь, влага, остатки минеральных и органических удобрений, химикатов, которые вызывают коррозию рабочих поверхностей сопрягаемых деталей.

Все указанные факторы, накапливаясь, изменяют геометрию рамы и пространственное расположение деталей механизма навески, приводят к появлению трещин в лонжеронах, ослаблению сварных, заклепочных и резьбовых соединений, деформации тяг, нарушают работу трактора и машинно-тракторного агрегата.

Существующая технология восстановления работоспособности сопряжения наплавкой продлевает его послеремонтный ресурс на 60-70 % от нового, что является недостаточным. С другой стороны приобретение новых деталей в разы увеличит стоимость ремонта.

В связи с вышесказанным эффективным направлением повышения послеремонтного ресурса шарнира рамы является применение в существующей технологической схеме ремонта упрочняющих технологий.
