## МИКРОСТРУКТУРА ПОЛУЧАЕМАЯ ПРИ ВОССТАНОВЛЕНИИ ЭЛЕКТРОКОНТАКТНОЙ ПРИВАРКОЙ ТЕРМООБРАБОТАННОЙ ВЫСОКОУГЛЕРОДИСТОЙ СТАЛЬНОЙ ЛЕНТЫ

*Юферов К.В. аспирант  
ФГОУ ВПО «Башкирский государственный аграрный университет»  
Тел. 8(347)2521377, youkon.08@mail.ru*

*В работе приведены сравнительные исследования микроструктуры металлопокрытия, полученного электроконтактной приваркой, в зависимости от предварительной термообработки присадочного материала из высокоуглеродистой стальной ленты.*

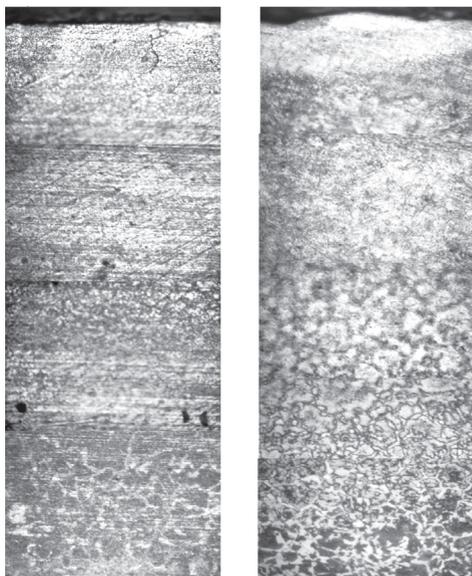
**Рис. 2. Микроструктура строения в зоне ЭКП:** *а*- ленты в состоянии поставки; *б*- ленты после предварительного высокотемпературного отжига

На рисунке 2 показаны микроструктуры после электроконтактной приварки ленты в состоянии поставки (слева) и термообработанной стальной ленты (справа). На рисунке 2а чётко видна микротрещина, которая возникла в процессе приварки стальных высокоуглеродистых лент. Такие микротрещины являются основной причиной снижения усталостной прочности восстановленных деталей. Приваренный слой во всех случаях закалён в доказательство чему на рисунках 2 и 3 видна микроструктура – мартенсит. По микроструктуре зоны термического влияния видно, что после термообработки ленты, её глубина меньше. Структура получается более выравненной.

**Материалы и методы исследований.** После приварки термообработанной стальной ленты на образцы силой тока 8...9 кА с обильным охлаждением водой 1,5...2 л/мин при проведении микроскопического анализа образцов, с помощью металлографического микроскопа с цифровым фотоаппаратом (рисунок 1) и реактива Ржешотарского (азотная кислота 4 мл, этиловый спирт 100 мл) [2] наблюдается следующая картина (рис. 2).

**Результаты исследований.** В строение входит приваренная лента; сварочный шов, по краям которого участок неполного

вается, а это является доказательством хорошего качества приварки, то есть высокой прочности сцепления.

расплавления где происходит сращивание основного и приваренного металлов; зона термического влияния, нагреваемая до температуры вызывающей мартенсит закалки; участок неполной закалки структура которого мартенсит и феррит в виде сетки; участок термического воздействия структура которого троостит, основной металл вала структура которого феррит и перлит. Надо отметить, что на рисунках 2 и 3 чётких границ между лентой и деталью не просматри-
